管城南曹河南升源混凝土有限公司“10·24”一般机械伤害事故调查报告

2023年10月24日0时许，郑州市管城回族区南曹街道办事处河南升源混凝土有限公司发生1起一般机械伤害事故，造成1人死亡，直接经济损失100万元。

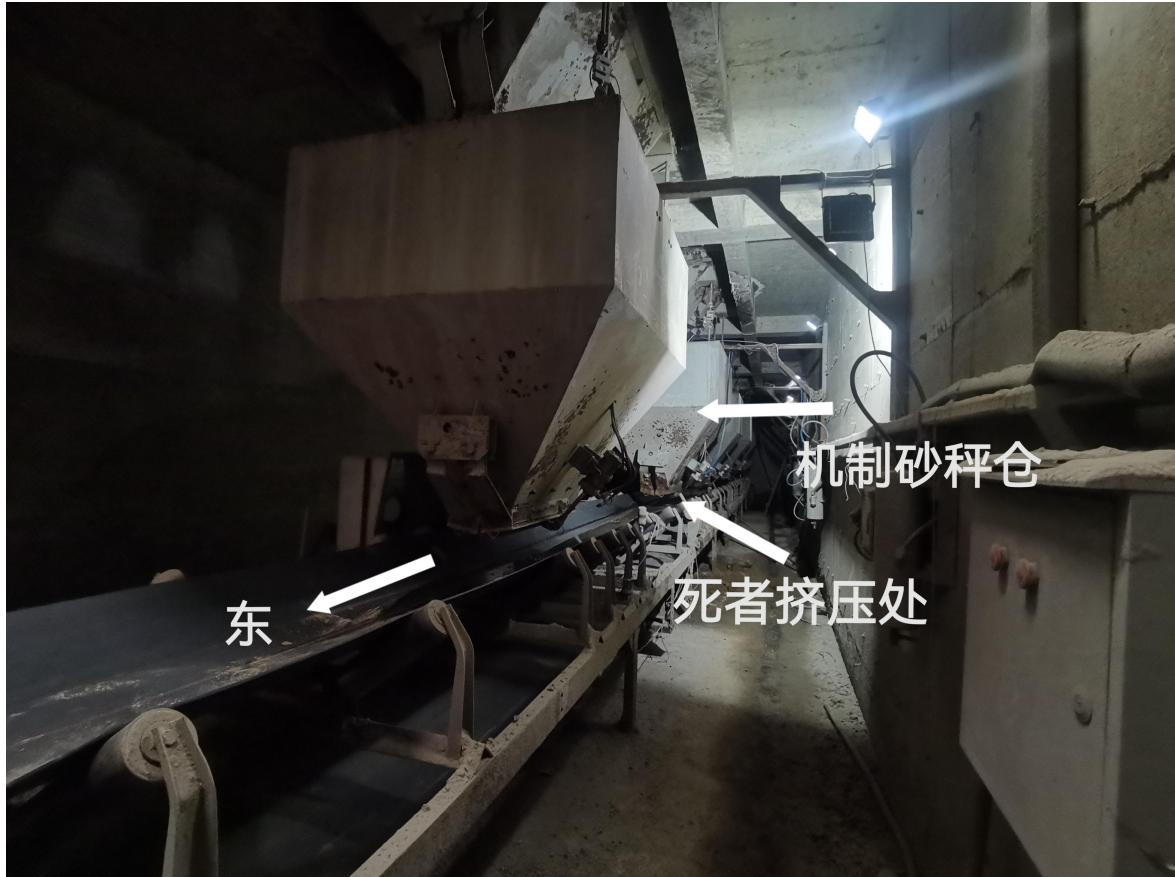
西机混凝土生产线骨料配料秤料地坑

1. 涉事西机混凝土生产线骨料配料秤料地坑内，设置有5个称重料斗，自东向西依次为1—2石子、机制砂、1—2石子、0—5细石、特细砂。各称重料斗间距约4500mm，料斗下为水平皮带输送机，机制砂称重料斗出料口下为死者挤压处。

2. 机制砂称重料斗卸料口尺寸约 $900 \times 250\text{mm}$ （长 \times 宽），卸料口为弧形双开联动闸门，该联动闸门由称重料斗北外侧上固定的 1 个气缸控制开闭，气缸上带传感器。该料斗下缘与输送机皮带上缘间距：闸板距皮带约 170mm ，料斗下缘距皮带约 200mm 。输送机支架离地面约 700mm ，输送机皮带平底面离地约 900mm ，输送机皮带上缘边离地约 1120mm ，皮带槽宽约 880mm 。

输送带两侧搭着。而皮带输送机从西向东以 2.5m/s 速度运送骨料。推断：陈**面向东（朝机制砂料斗方向），双脚跨站在输送机皮带两侧支架上，低头查看处理机制砂称量料斗卸料口弧形闸门故障，不慎失稳跌倒在输送皮带上，被运行皮带带进料斗卸料口弧形闸门与皮带间隙（约 170—200mm），且被料斗落料围埋，受伤窒息死亡。

事故单位一是构建落实安全风险分级管控和隐患排查治理双重预防机制，对厂区混凝土生产线作业活动和各设备风险进行全面辨识，采取技术、管理等措施对安全风险实施分类分级管控。同时要及时治理风险管控过程中出现的漏洞、失效环节形成的隐患，切实落实安全检查和隐患排查工作，及时消除生产安全事故隐患，杜绝对事故隐患“视而不查、查而不改、改而不实”。二是在生产线配料秤料地坑入口门处设置门限位，门打开时地坑内设备自行断电，门未关闭时地坑内设备不会得电运行。三是应按照《建筑施工机械与设备 混凝土搅拌站（楼）》（GB/T10171—2016）第5.9.5.1^[13]的规定，在生产线配料秤料地坑内输送机两侧设置视频监控，全方位监控地坑设备及空间状态。四是在混凝土搅拌站存在较大风险的生产设备应设置明显的安全警示标
